Aeroclub Novara
Gruppo Volo Buscaglia

Sicurezza Volo

GIUGNO 2019

Controllo e rabbocco dell'olio del Katana

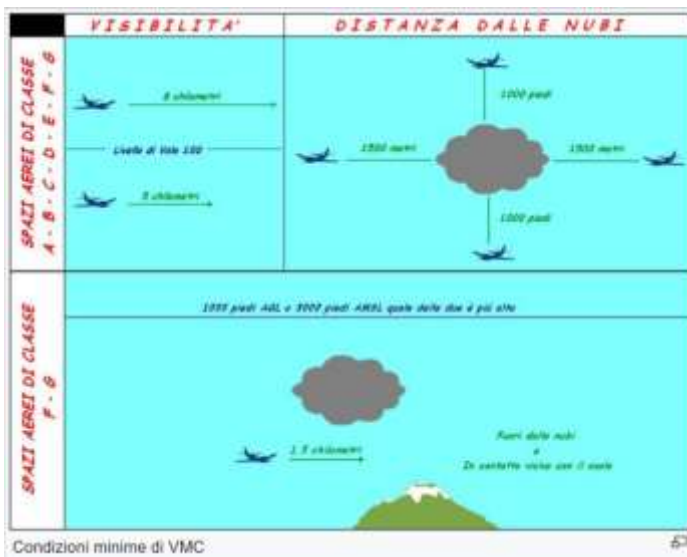
Vi ricordiamo le minime per i voli VFR nell'illustrazione qui a fianco. Ricordate anche che queste sono le "minime per legge": ognuno di noi dovrebbe considerare la propria esperienza, oltre a ricordare che voliamo per puro diletto, ed aggiungere a queste un buon margine di sicurezza.

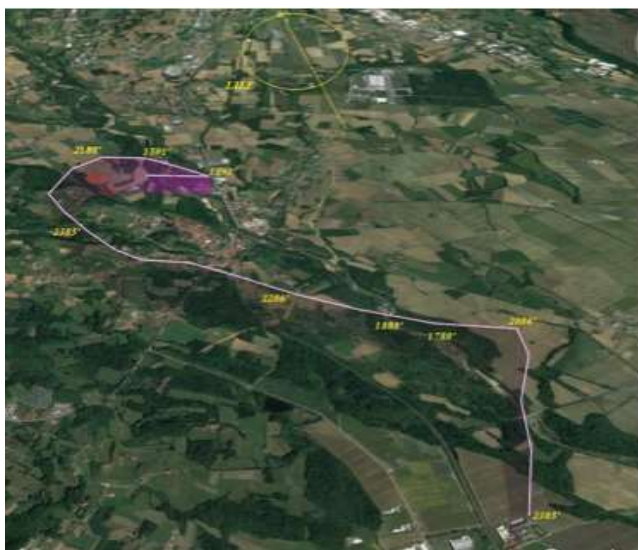
Infatti, l'intenzionale o meno ritorno al volo livellato dopo una virata prolungata può causare una illusione somatogirica: quando il pilota ha iniziato la virata a destra, potrebbe avere avuto, inizialmente, una sensazione di essere in virata a destra, ma continuando la virata (per più di 20") potrebbe non aver più percepito la sensazione del velivolo in virata. A questo punto, livellando le ali, potrebbe aver percepito una virata dalla parte opposta; in questo caso, si percepisce l'accelerazione innescata dalla virata come una perdita di quota ed istintivamente si può "tirare" a sé il volantino per arrestare la discesa dell'aeromobile (*graveyard spiral*). In realtà, questa manovra non avrebbe fatto altro che stringere ulteriormente la virata ed eventualmente fare entrare il velivolo in una sorta di "spirale" verso il terreno, con l'aeromobile che si trovava ad una distanza dal suolo ridotta (circa 800 piedi).

L'indagine non ha purtroppo individuato con certezza prove che stabiliscano le cause, ma solo la regolarità del volo fino a circa 1'25" prima dell'evento, la regolarità delle comunicazioni radio, l'ultima parte del volo in sostanziale

“spirale” a circa 2000ft/min con un'inversione di rotta di quasi 180° rispetto al prolungamento asse pista lasciano propendere per l'ipotesi del disorientamento spaziale.
